危险性较大设备检测检验项目明细表

# 检测检验报告

# 金属非金属矿山主轴无损探伤 安全检测检验报告

# 提升容器重要承载件无损探伤 安全检测检验报告

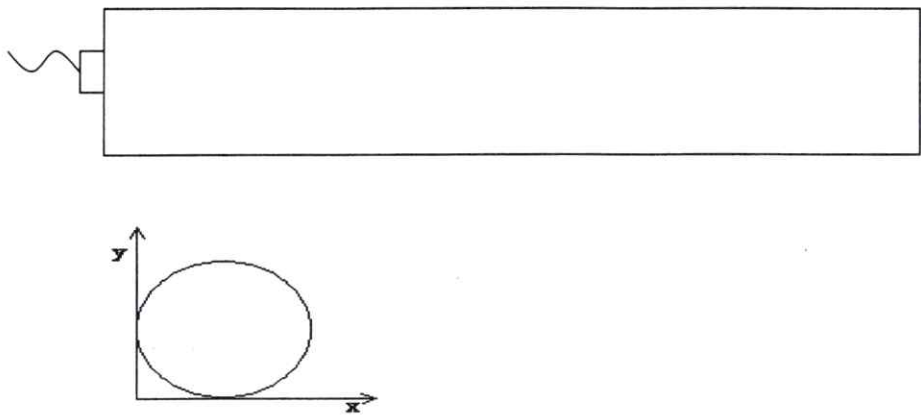
附图：

| 工件名称 | 天轮轴 | 工件材质 | 钢 |
| 探伤部位 | 见附图 | 耦合剂 | 机油 |

| 序号 | 缺陷轴向位置 | 缺陷径向位置<br>(以圆心标记) | 当量大小 | 检验结果 |
|---|---|---|---|---|
| 1 | / | / | / | 合格 |

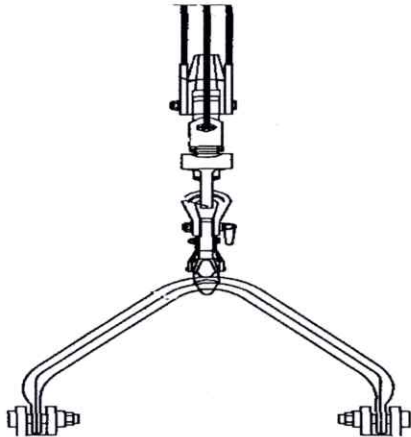
附图：

| 工件名称 | 提升容器重要承载件 | 工件材质 | 钢 |
| 探伤部位 | 见附图 | 扫查方式 | 100% |

| 序号 | X 位置 | Y 位置 | 当量大小 | 检测结果 |
|---|---|---|---|---|
| 1 | / | / | / | 合格 |
| 备注 | 因设备处于工作状态，无法解体，未裸露部位无法探测。<br>(工件数量：1 件) | | | |
