危险性较大设备检测检验项目明细表

报告编号：安德 LZTS25/D-0628025

# 金属非金属矿山主轴无损探伤 安全检测检验报告

委托单位：正镶白旗乾金达矿业有限责任公司  
受检单位：正镶白旗乾金达矿业有限责任公司  
被检对象名称：提升机主轴、导向轮轴  
型号规格：/  
检测检验类别：定期检测检验  
检测检验日期：2025 年 06 月 28 日

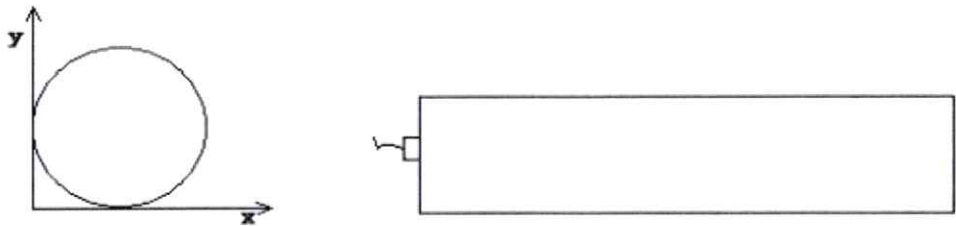
附图：

| 工件名称 | 提升机主轴 | 工件材质 | 钢 |
| 探伤部位 | 见附图 | 耦合剂 | 机油 |

| 序号 | 缺陷轴向位置 | 缺陷径向位置<br>(以圆心标记) | 当量大小 | 检验结果 |
|---|---|---|---|---|
| 1 | / | / | 无缺陷 | 合格 |

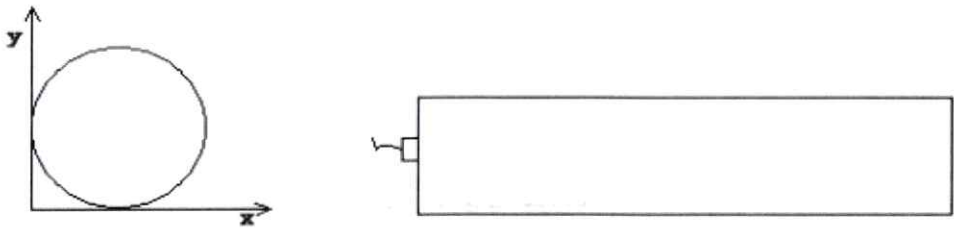
附图：

| 工件名称 | 导向轮轴 | 工件材质 | 钢 |
| 探伤部位 | 见附图 | 耦合剂 | 机油 |

| 序号 | 缺陷轴向位置 | 缺陷径向位置<br>(以圆心标记) | 当量大小 | 检验结果 |
|---|---|---|---|---|
| 1 | / | / | 无缺陷 | 合格 |

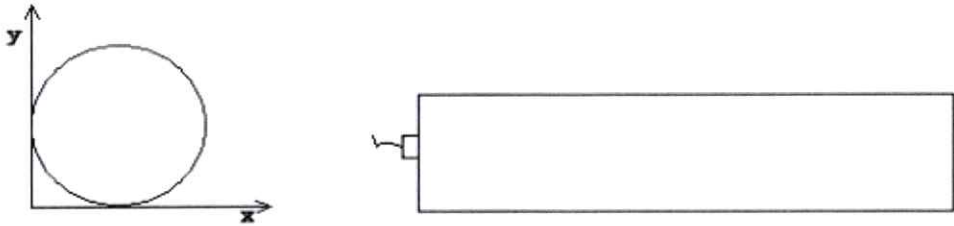
附图：

| 工件名称 | 提升机主轴 | 工件材质 | 钢 |
| 探伤部位 | 见附图 | 耦合剂 | 机油 |

| 序号 | 缺陷轴向位置 | 缺陷径向位置<br>(以圆心标记) | 当量大小 | 检验结果 |
|---|---|---|---|---|
| 1 | / | / | 无缺陷 | 合格 |

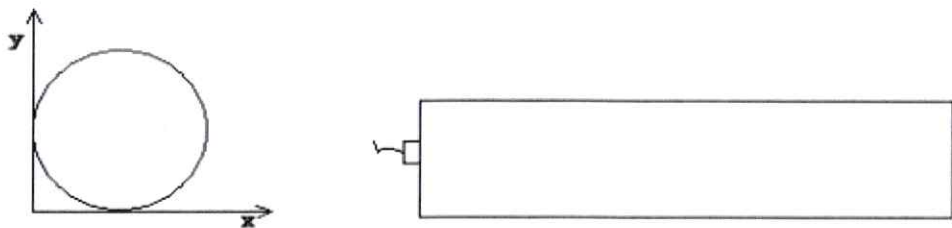
附图：

| 工件名称 | 天轮轴 | 工件材质 | 钢 |
| 探伤部位 | 见附图 | 耦合剂 | 机油 |

| 序号 | 缺陷轴向位置 | 缺陷径向位置<br>(以圆心标记) | 当量大小 | 检验结果 |
|---|---|---|---|---|
| 1 | / | / | 无缺陷 | 合格 |
