# 危险性较大设备检测检验项目明细表

单位名称：克什克腾旗金辉矿业有限责任公司

# 金属非金属矿山主轴无损探伤 安全检测检验报告

# 提升容器重要承载件无损探伤 安全检测检验报告

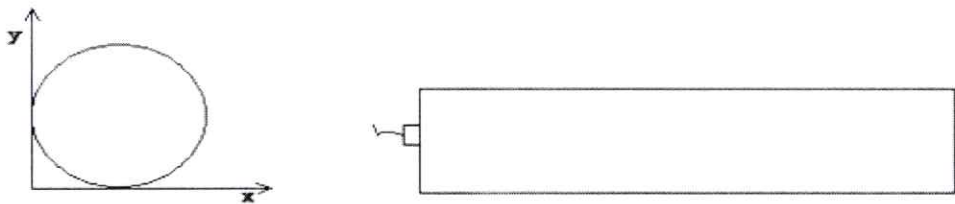
附图:

| 工件名称 | 提升绞车主轴 | 工件材质 | 钢 |
| 探伤部位 | 见附图 | 耦合剂 | 机油 |

| 序号 | 缺陷轴向位置 | 缺陷径向位置<br>(以圆心标记) | 当量大小 | 检验结果 |
|---|---|---|---|---|
| 1 | / | / | 无缺陷 | 合格 |

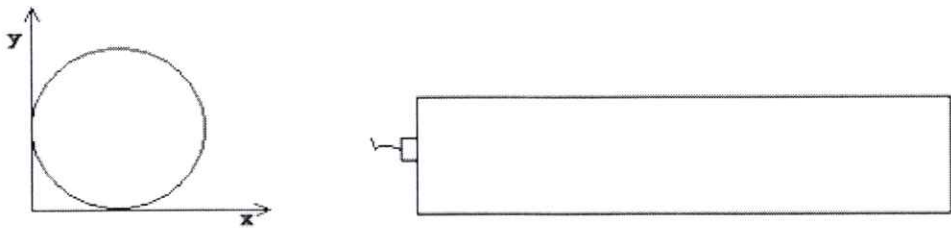
附图：

| 工件名称 | 天轮轴 | 工件材质 | 钢 |
| 探伤部位 | 见附图 | 耦合剂 | 机油 |

| 序号 | 缺陷轴向位置 | 缺陷径向位置<br>(以圆心标记) | 当量大小 | 检验结果 |
|---|---|---|---|---|
| 1 | / | / | 无缺陷 | 合格 |
| 2 | / | / | 无缺陷 | 合格 |

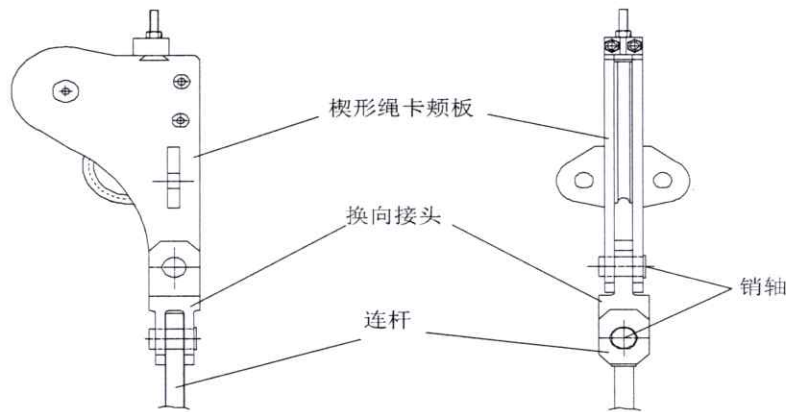
附图：

| 工件名称 | 提升容器重要承载件 | 工件材质 | 钢 |
| 探伤部位 | 见附图 | 扫查方式 | 全面扫查 |

| 楔形绳卡颊板 | / | / | 无缺陷 | 合格 |
| 销轴 | / | / | 无缺陷 | 合格 |
| 连杆 | / | / | 无缺陷 | 合格 |
| 备注 | 因设备处于工作状态，无法解体，未裸露部位无法探测。<br>(工件数量：3 件) | | | |
