危险性较大设备检测检验项目明细表

单位名称： 内蒙古固阳县白银洞机械矿冶有限责任公司

检 测 检 验 报 告

金属非金属矿山主轴无损探伤

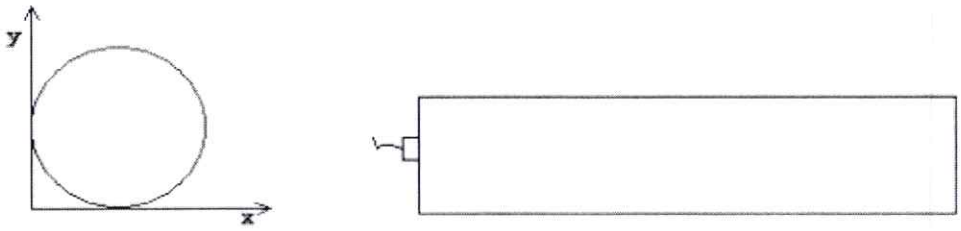
附图：

工件名称	提升机主轴	工件材质	钢
检测方法	纵波直入法	样品状态	在用
表面状态	符合标准要求	扫查方式	100%
探伤部位	见附图	耦合剂	机油
探头规格	2.5MHz Φ20 2.5MHz 13×13 K2	检测灵敏度	Φ2 mm 平底孔当量
检验地点	8 号竖井提升机房		
环境温度(℃	21.9	环境湿度（%RH）	46.2

序号	缺陷轴向位置	缺陷径向位置（以圆心标记）	当量大小	检验结果
1	/	/	无缺陷	合格
备注	工件数量：1 件

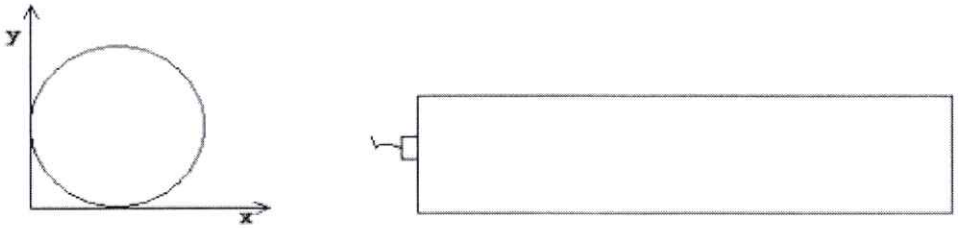
附图：

工件名称	天轮轴	工件材质	钢
检测方法	纵波直入法	样品状态	在用
表面状态	符合标准要求	扫查方式	100%
探伤部位	见附图	耦合剂	机油
探头规格	2.5MHz Φ20 2.5MHz 13×13 K2	检测灵敏度	Φ2 mm 平底孔当量
检验地点	8 号竖井天轮井架平台		
环境温度（℃	20.9	环境湿度（%RH）	45.7

序号	缺陷轴向位置	缺陷径向位置（以圆心标记）	当量大小	检验结果
1	/	/	无缺陷	合格
2	/	/	无缺陷	合格
备注	工件数量：2 件

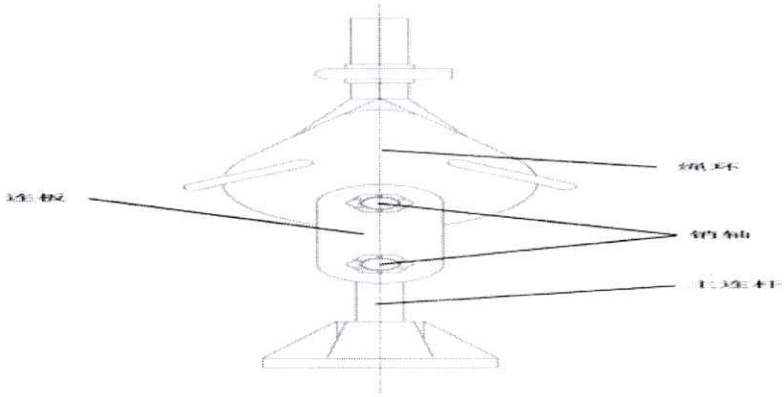
附图：

工件名称	提升容器重要承载件	工件材质	钢
检测方法	纵波直入法	样品状态	在用
探伤部位	见附图	扫查方式	100%
探头规格	2.5MHz Φ20 2.5MHz 13×13 K2	耦合剂	机油
表面状态	符合标准要求	检测灵敏度	Φ2 mm 平底孔当量

序号	X 位置	Y 位置	当量大小	检测结果
1	/	/	无缺陷	合格
备注	因设备处于工作状态，无法解体，未裸露部位无法探测。

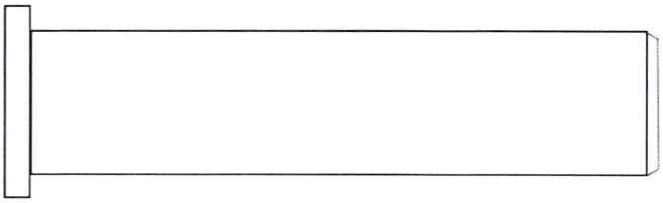
附图：

工件名称	提升容器重要承载件	工件材质	钢
检测方法	纵波直入法	样品状态	在用
探伤部位	见附图	扫查方式	100%
探头规格	2.5MHz Φ20 2.5MHz 13×13 K2	耦合剂	机油
表面状态	符合标准要求	检测灵敏度	Φ2 mm 平底孔当量

序号	X 位置	Y 位置	当量大小	检测结果
1	/	/	无缺陷	合格
备注	工件数量：1 件
