危险性较大设备检测检验项目明细表

单位名称：达茂旗宏兴萤石有限责任公司

金属非金属矿山主轴无损探伤

提升容器重要承载件无损探伤

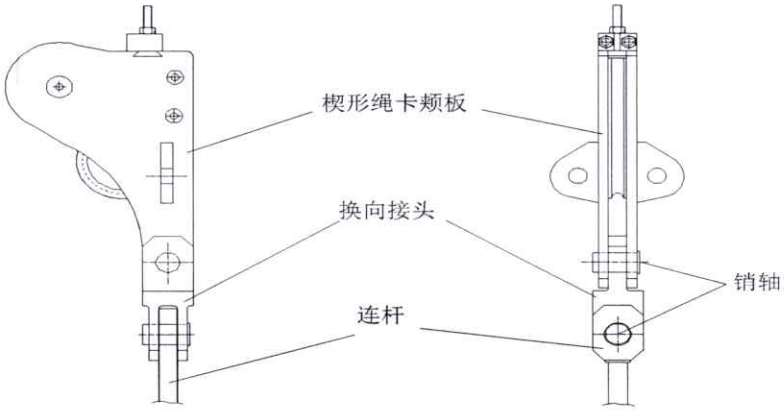
附图：

工件名称	提升容器重要承载件	工件材质	钢
检测方法	纵波直入法	样品状态	在用
探伤部位	见附图	扫查方式	100%
探头规格	2.5MHz Φ20 2.5MHz 13×13 K2	耦合剂	机油
表面状态	符合标准要求	检测灵敏度	Φ2 mm 平底孔当量

序号	X 位置	Y 位置	当量大小	检测结果
1	/	/	/	合格
备注	因设备处于工作状态，无法解体，未裸露部位无法探测。 （工件数量：1 件）
