报告编号：安德 FJYP25/D-0218001

# 金属非金属矿山主通风机叶片无损探伤 安全检测检验报告

| 被检对象名称： | 主通风机叶片 |

| 检测检验地点 | | 2 号风井 | 检测检验日期 | 2025-02-18 |

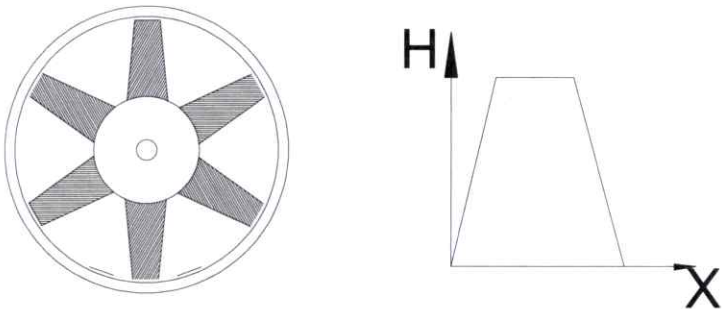
示意图：

| 检测检验结论 | | 依据标准 GB/T 6519-2024《变形铝、镁合金产品超声波检验方法》<br>GB/T 15822.1-2024《无损检测磁粉检测第 1 部分：总则》<br>JB/T 9218-2015《无损检测 渗透检测》，经渗透检测，在所检叶片表面未发现超标缺陷。<br><br>综合判定：合格 | | |

| 探伤部位 | 见示意图 | 对比试块 | B3 型试块 |

| 序号 | 缺陷编号 | 叶片编号 | X 位置 | Y 位置 | 缺陷长度 | 缺陷类型 | 判定 |
|---|---|---|---|---|---|---|---|
| 备注 | 未发现缺陷 | | | | | | |
