单位名称：巴林右旗永安矿业有限责任公司

报告编号：安德 FJYP25/D-0703001

# 金属非金属矿山主通风机叶片无损探伤 安全检测检验报告

| 被检对象名称： | 通风机叶片 |

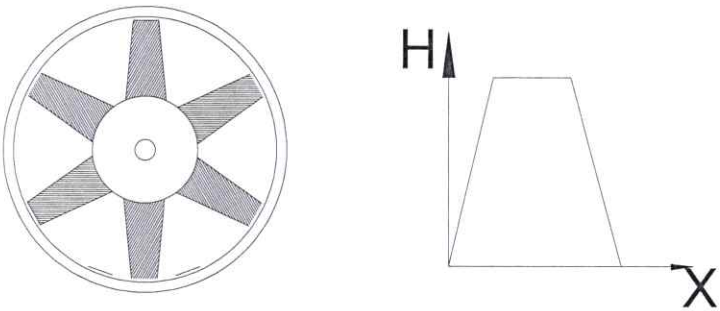
示意图：

| 探伤部位 | 见示意图 | 对比试块 | B3 型试块 |
| | 8 片 | / | |

| 序号 | 缺陷编号 | 叶片编号 | X 位置 | H 位置 | 缺陷长度 | 缺陷类型 | 判定 |
|---|---|---|---|---|---|---|---|
| 备注 | 未发现缺陷 | | | | | | |
